## COMUNE DI GONNESA

Intervento immediato finalizzato ad opere di prevenzione e soccorso  
per il ripristino del collegamento viario tra l'area parcheggio della spiaggia  
di Fontanamare a Gonnese e la S.P. 83  
CIG: Z6C2DF7330

### PROGETTO DEFINITIVO - ESECUTIVO

ELABORATO <b>A1</b>	RAPPORTO 2020082_ES0101	<b>RELAZIONE TECNICA ILLUSTRATIVA</b>
------------------------	----------------------------	---------------------------------------

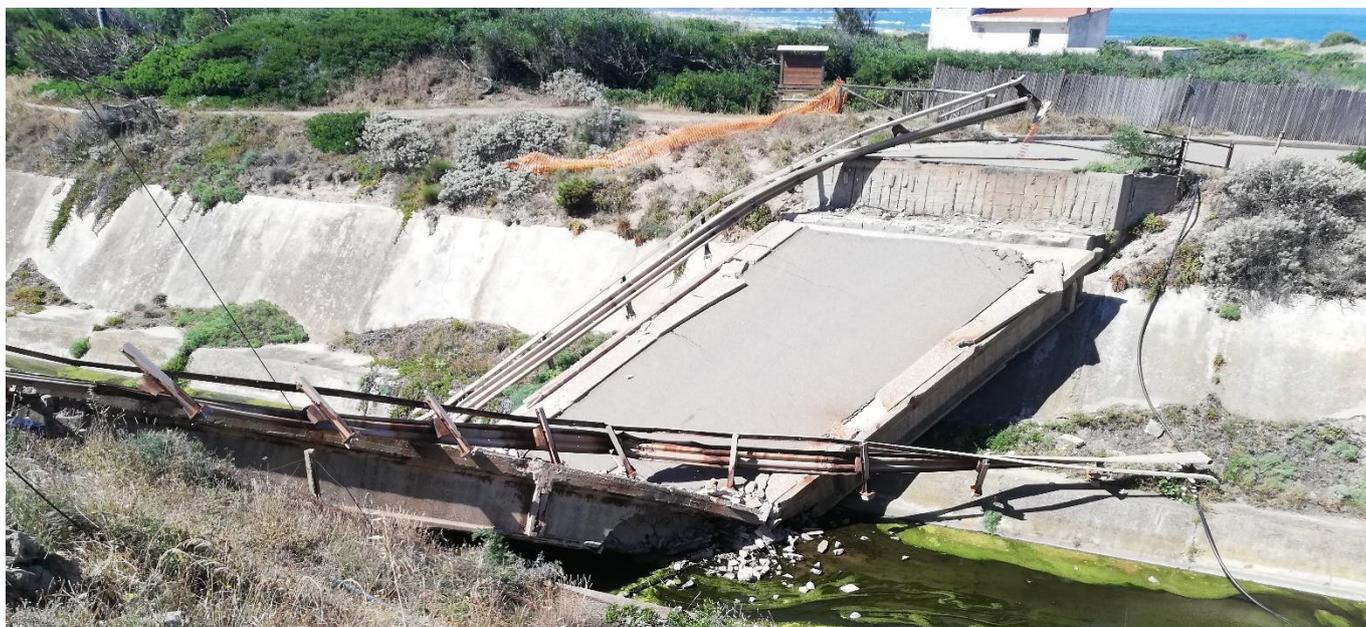
Come già detto in premessa, il ponte di attraversamento del Rio Sa Masa è crollato in data 2 aprile 2020. Il cedimento è avvenuto durante l'attraversamento di un autocompattatore, fortunatamente senza gravi conseguenze per gli occupanti.

La causa è imputabile all'elevato degrado dei materiali da costruzione ed alla mancanza di manutenzione, in particolare gli acciai di armatura e precompressione delle travi, i quali hanno subito un fisiologico decadimento con l'abbattimento delle caratteristiche meccaniche di progetto, accelerato anche dall'azione dei cloruri tipici dell'ambiente marino, conducendo alla perdita delle caratteristiche resistive degli elementi portanti e quindi al collasso dell'impalcato, con rottura nella mezzeria della campata.

*Figura 4 - Crollo del 2 aprile 2020*

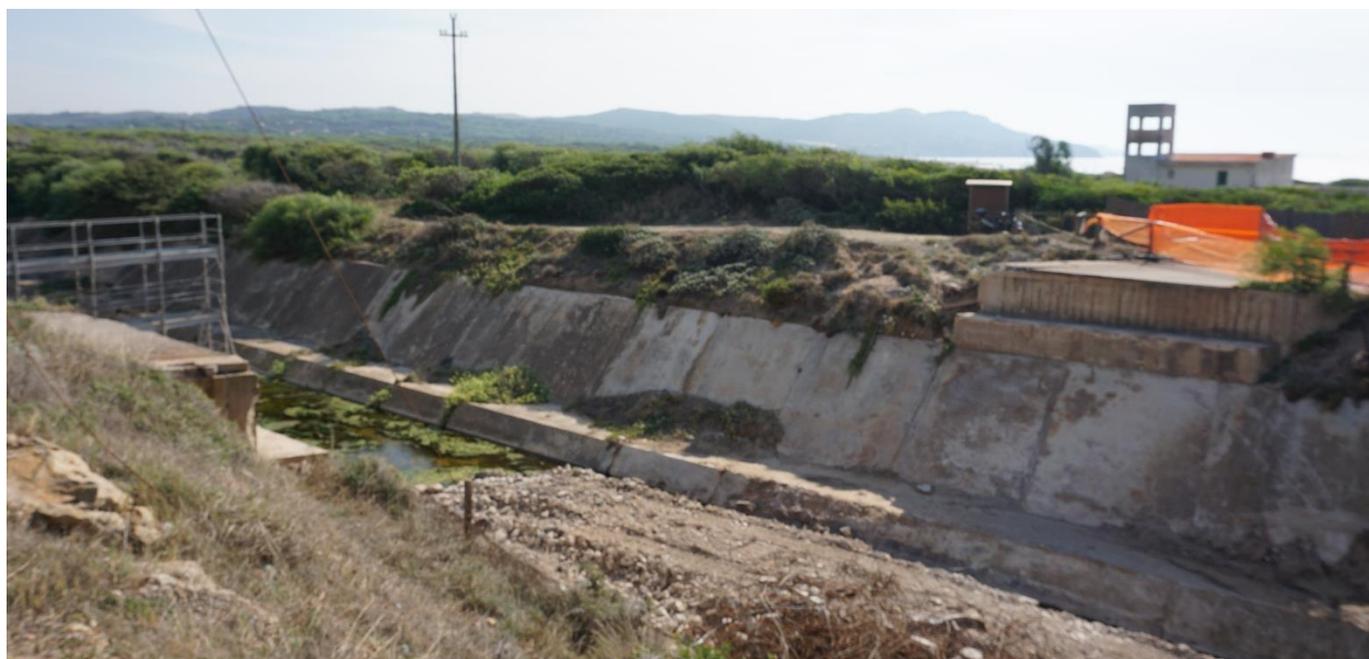
A seguito l'area è stata opportunamente messa in sicurezza con la demolizione del rudere del manufatto e la rimozione delle macerie che disturbavano il deflusso delle acque del rio, lasciando allo stato attuale libere le spalle in calcestruzzo.

*Figura 5 - Demolizione dell'impalcato e messa in sicurezza dell'area*

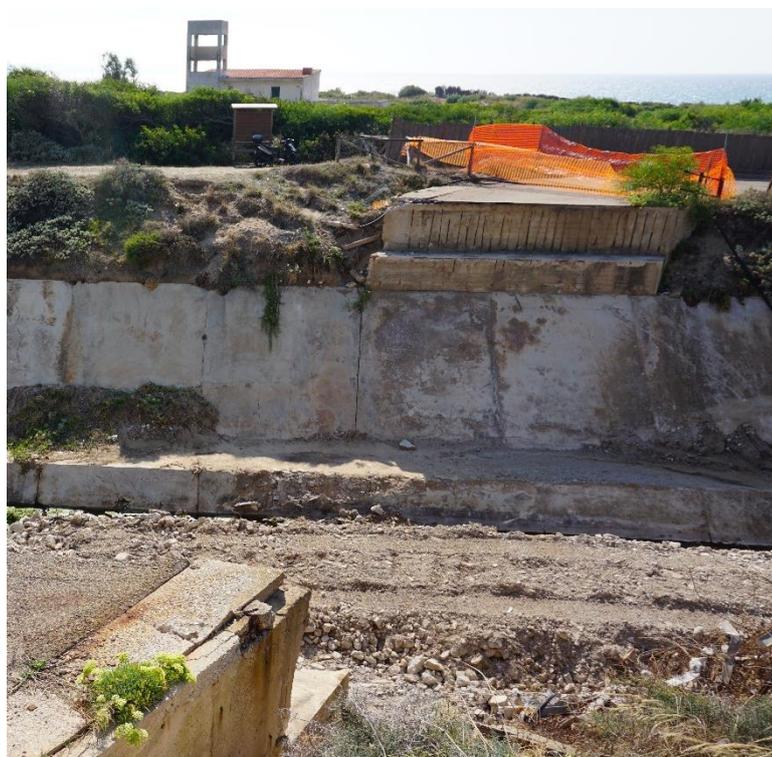
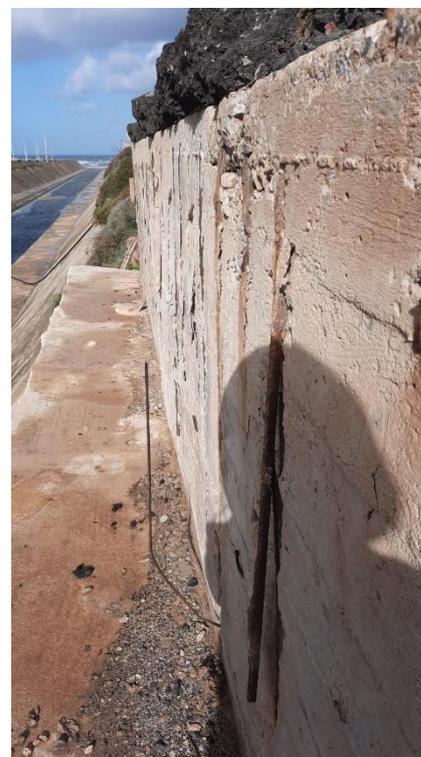
Demolito l'impalcato esistente, anche sulle strutture costituenti le spalle sono emerse criticità tipiche dei manufatti localizzati in ambiente marino e privi di manutenzione, in particolare fenomeni di espulsione di copriferro e messa a nudo delle armature, che si trovano tutt'ora esposte all'aerosol marino.

*Figura 6 - Particolare stato di degrado delle spalle*

Questo ha imposto di intervenire sull'esistente con la manutenzione delle superfici esposte attraverso la scarifica dei calcestruzzi ammalorati, il trattamento delle armature degradate e l'ampliamento dei manufatti di sostegno con nuovi getti in calcestruzzo C32/40 che presenta caratteristiche di durabilità idonee per l'utilizzo in ambiente salino.

- opere di manutenzione sulle superfici delle spalle, con scarifica del calcestruzzo degradato, passivazione delle armature e realizzazione di un nuovo getto di calcestruzzo per la sopraelevazione del piano di appoggio della spalla, e di conseguenza del paraghiaia, per garantire l'aumento del franco idraulico di 80 cm in adeguamento alle normative idrauliche;

2. trattamento delle superfici esistenti delle spalle, con la rimozione degli strati corticali di calcestruzzo per una profondità pari allo spessore carbonatato (da verificarsi durante i lavori mediante idonea strumentazione), trattamento delle barre di armatura e, ove necessario, sostituzione e/o integrazione; successiva ricostruzione volumetrica mediante malta da ripristino strutturale tixotropica ed eventuale applicazione di tessuto di rinforzo strutturale in FRP; apposizione di finitura superficiale di tutte le superfici in calcestruzzo mediante pittura elastica per protezione dagli agenti atmosferici esterni e con specifica funzione anti-carbonatazione;
